# 鉄筋コンクリート造建築の 耐震安全性の歩み

東京工業大学 応用セラミックス研究所

セキュアマテリアル研究センター 教授 林 静 雄

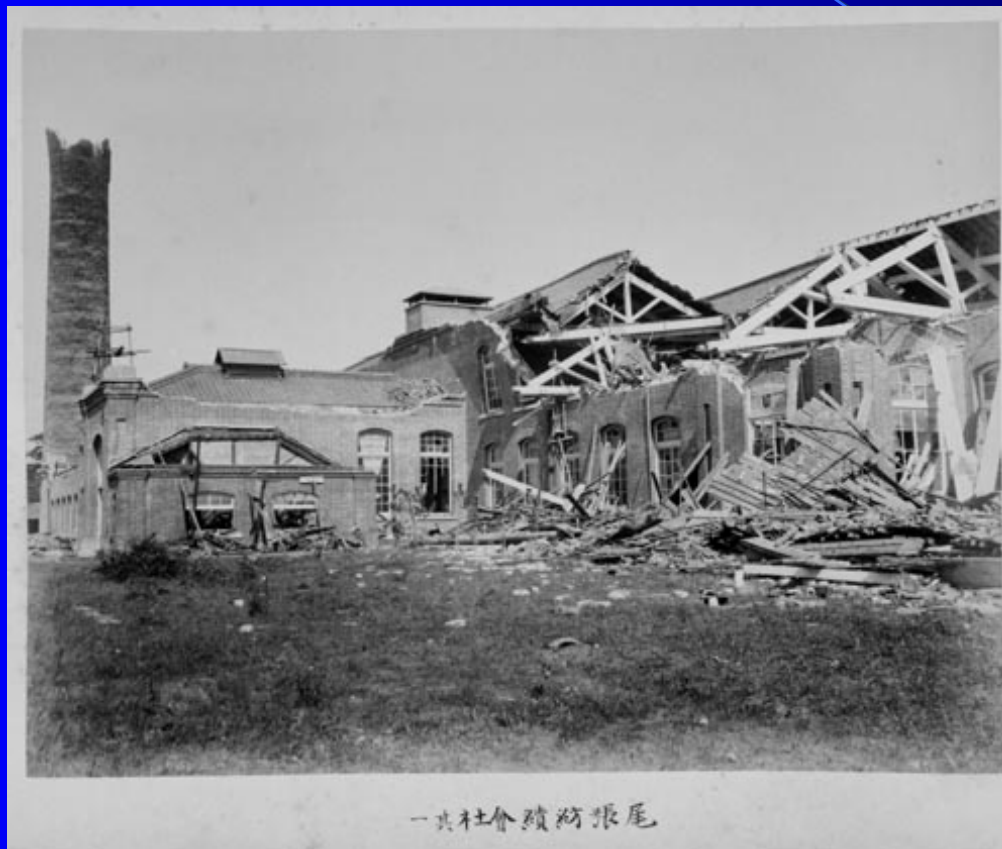
# 1891年 濃尾地震 (M8.0)

死者：7,273人，全壊家屋：142,144戸

煉瓦造，組積造に被害

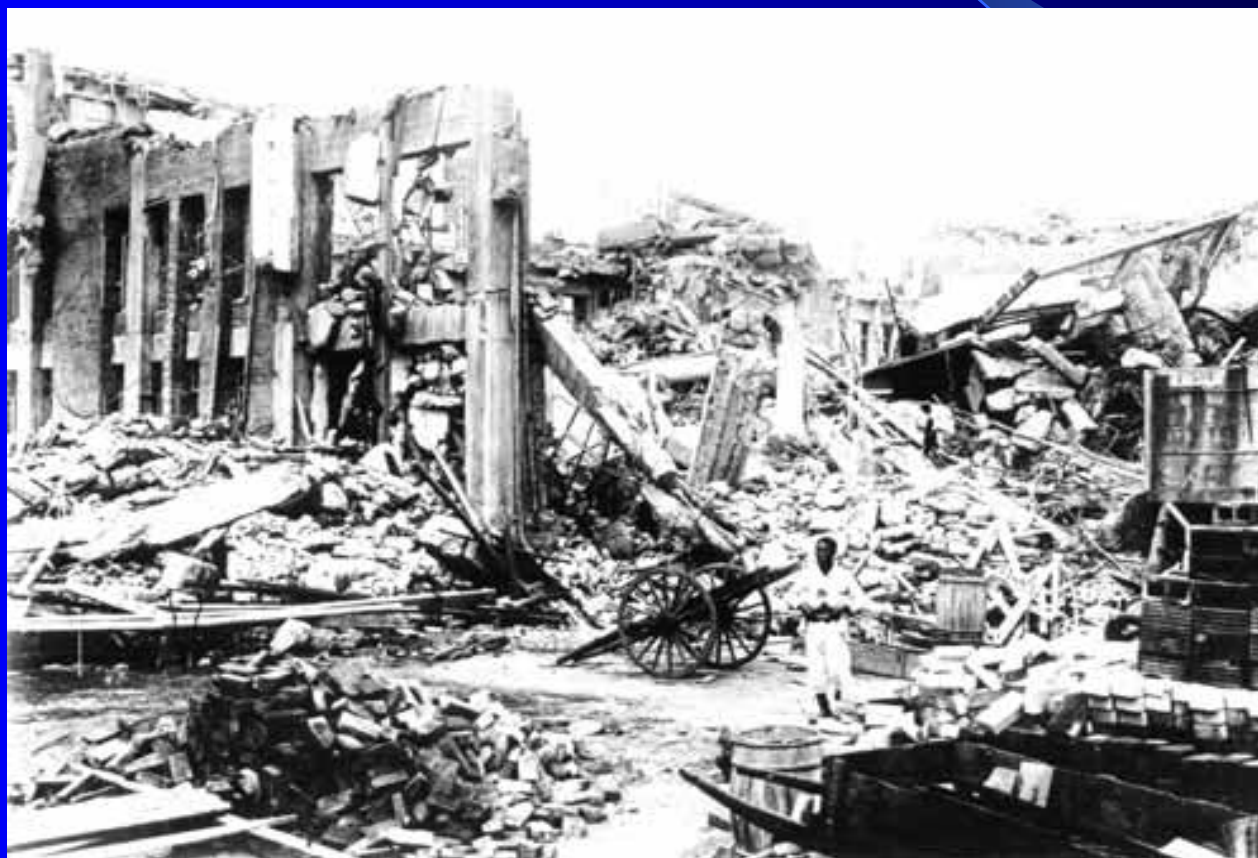
丸の内内外ビルディング（国立科学博物館）

# 1923年 関東大震災 (M7.9)

死者：99,331人，行方不明：43,476人  
全壊：128,226戸，焼失家屋：47,128戸

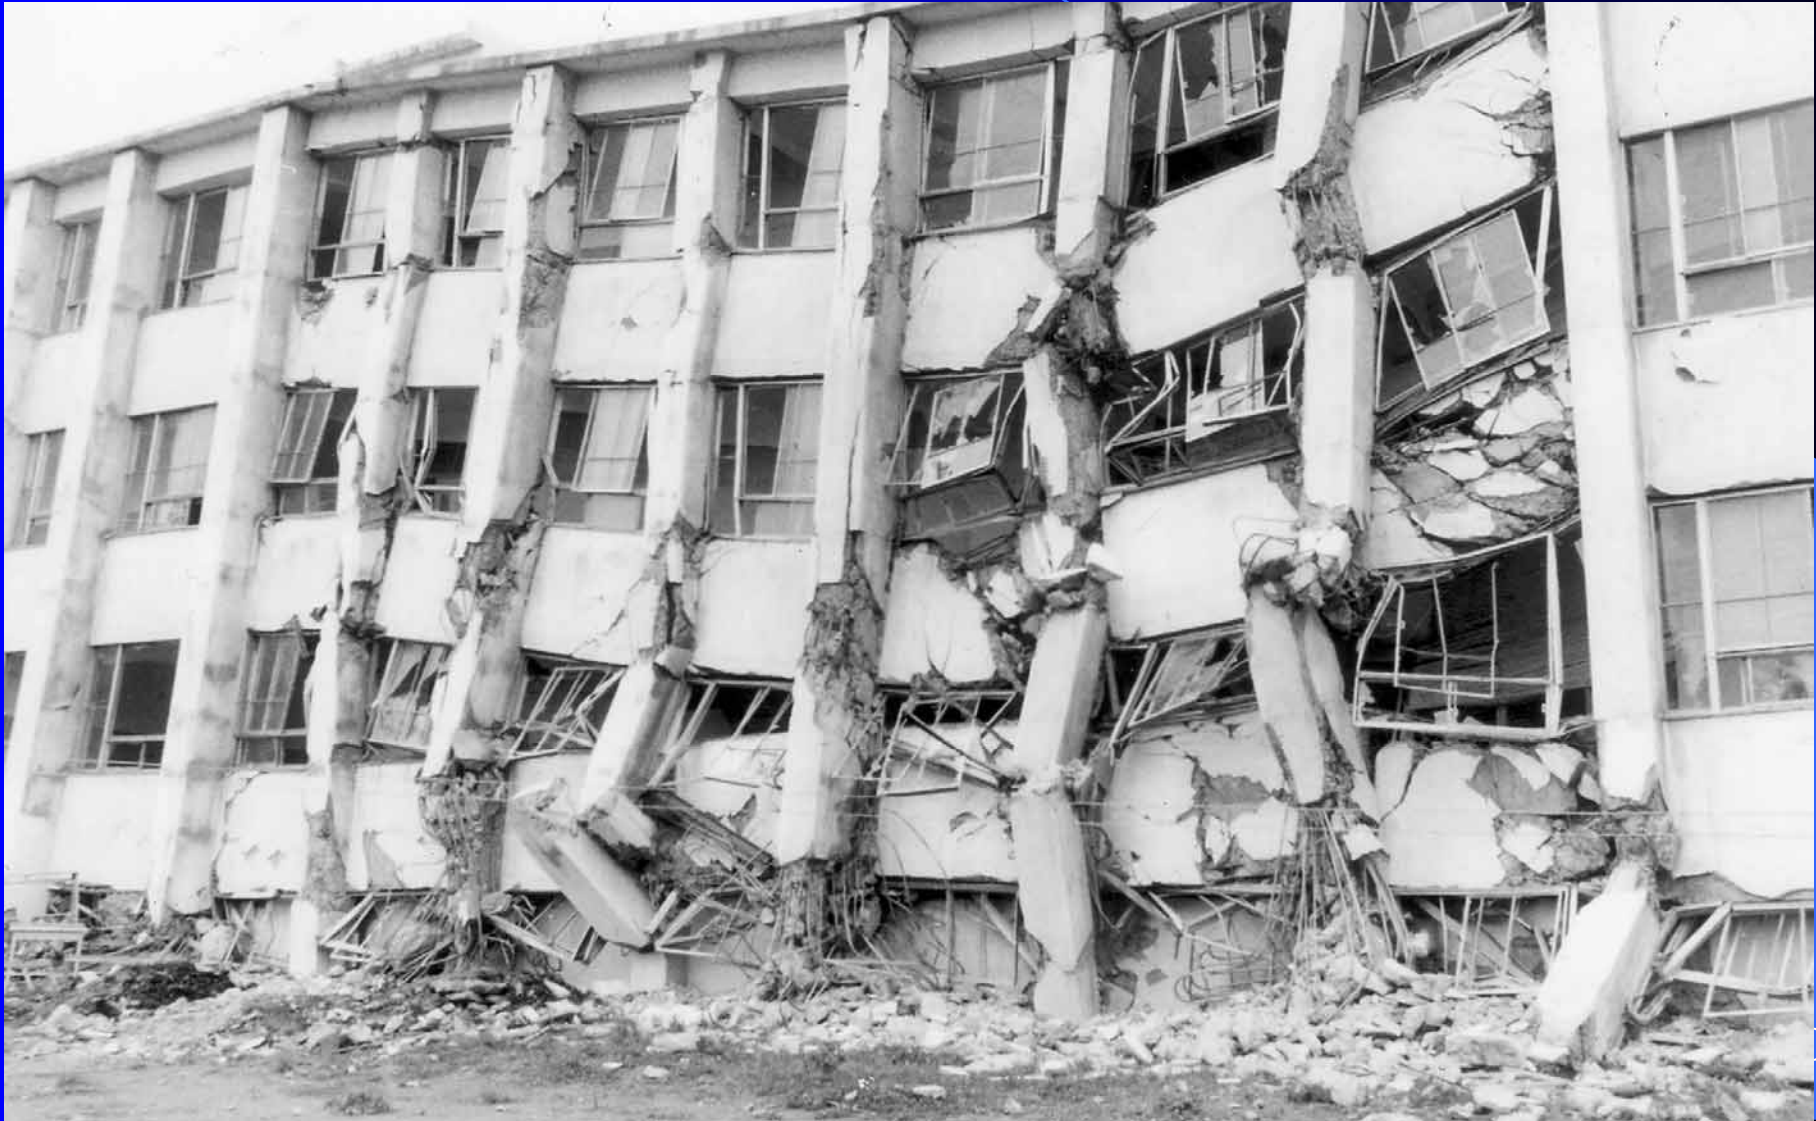
# 1968年 十勝沖地震 (M7.9)

## 柱のせん断強度と変形性能の不足

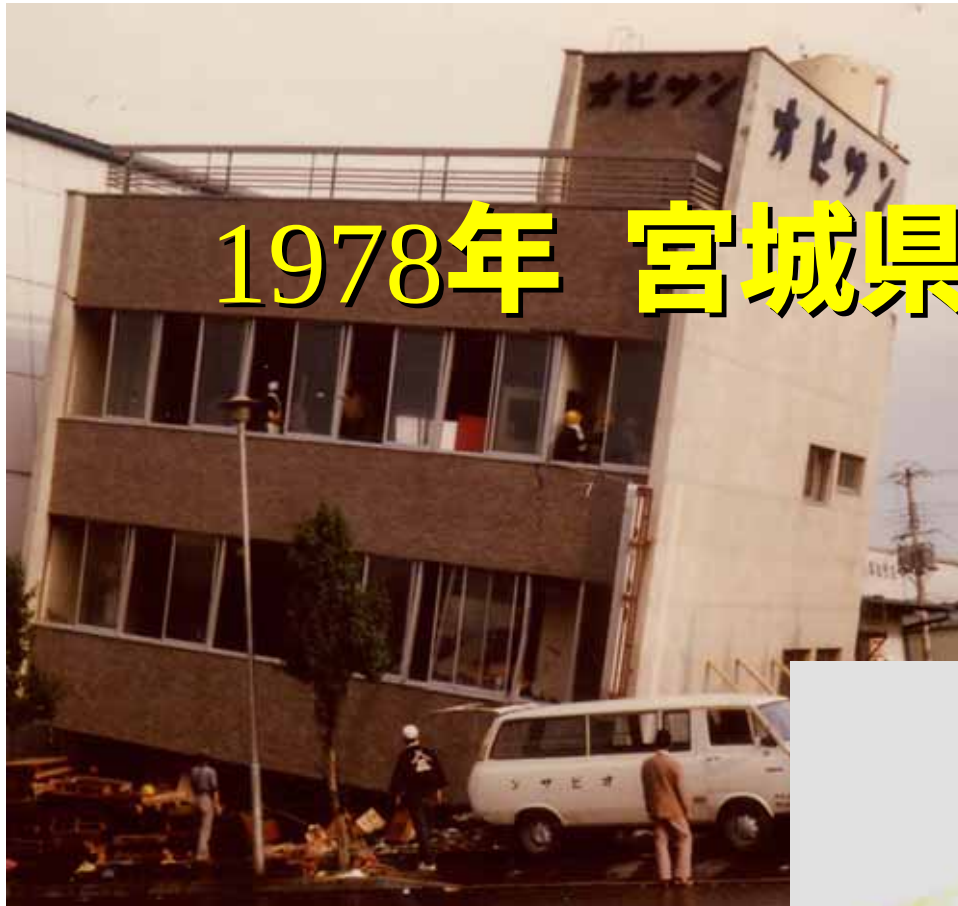
ピロティ建物  
重心と剛心の偏心  
(ねじれ振動)

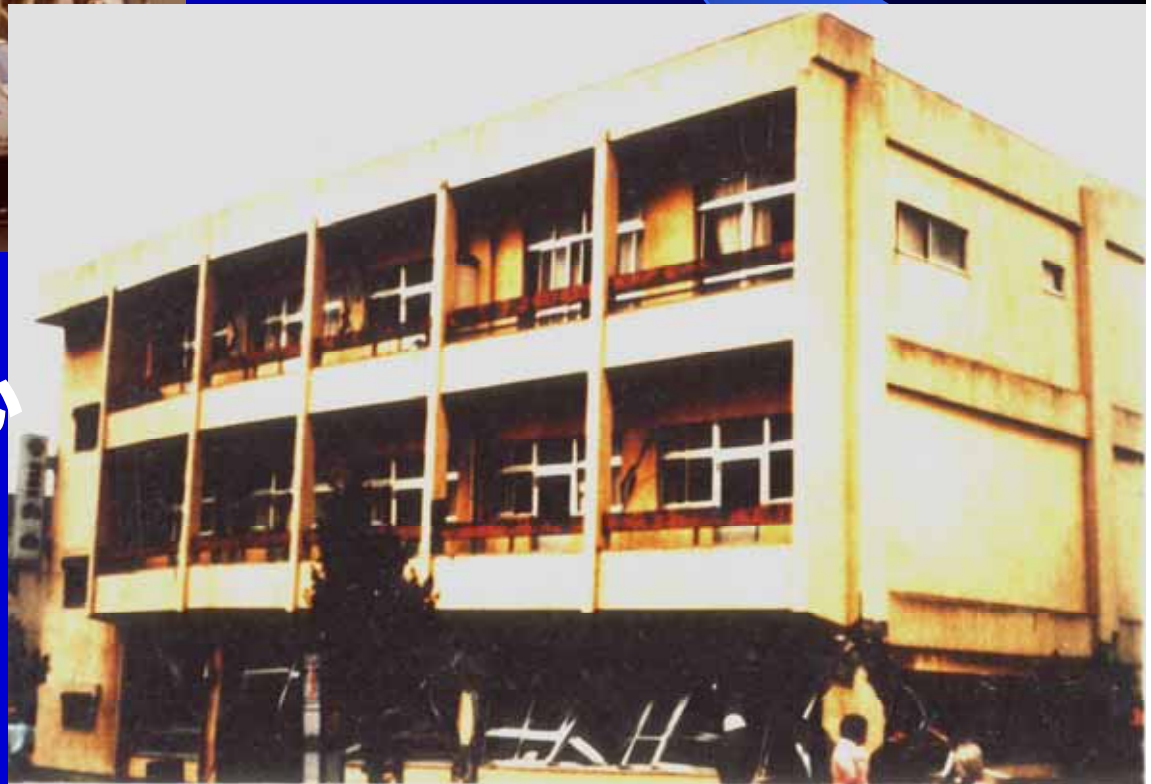
杭の曲げ圧縮破壊

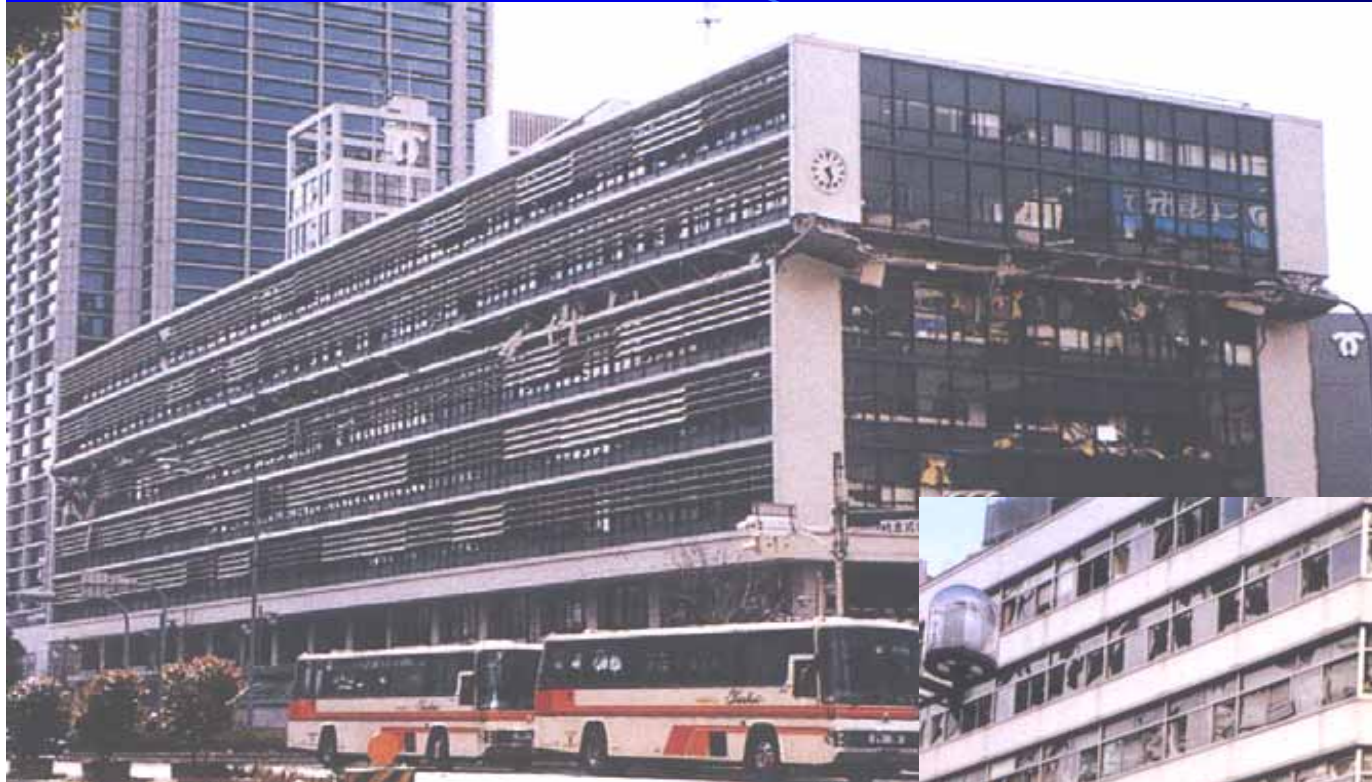
1階ピロティ建物の崩壊

# 1971年以前の竣工（旧基準）

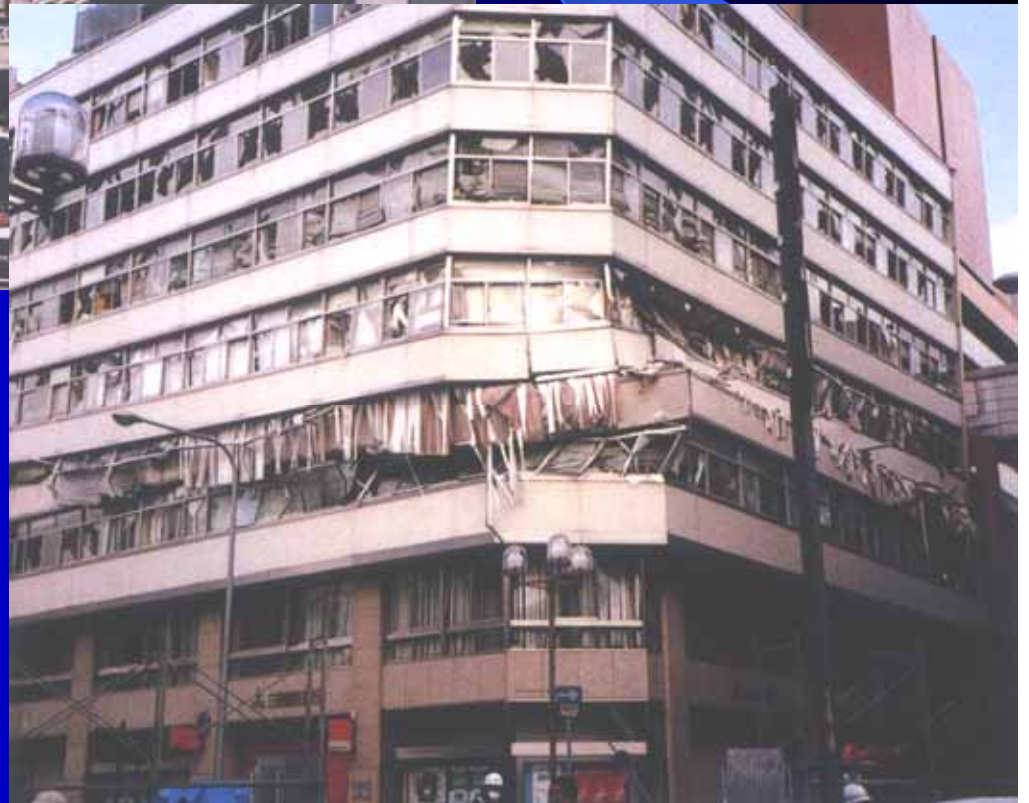
## 中間層崩壊

1995年兵庫県南部地震 M7.2)

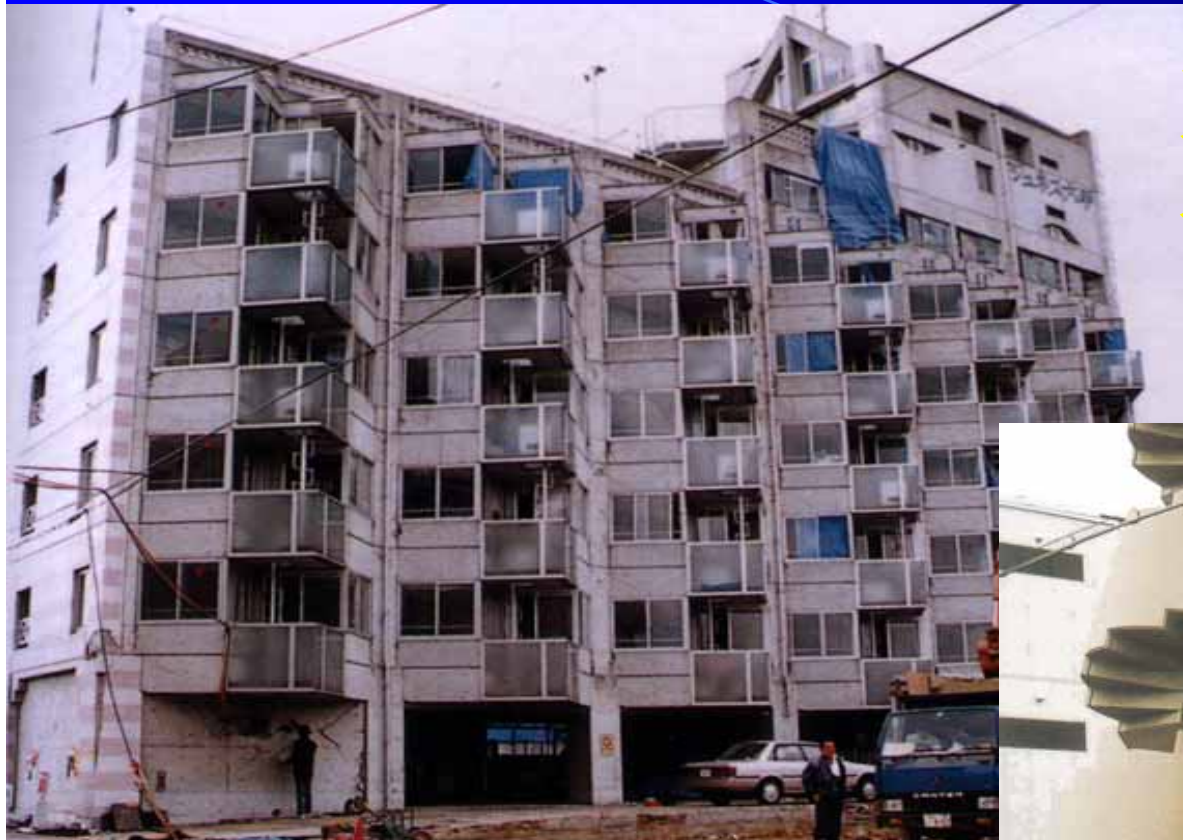
# 1982年以降の竣工（新耐震）

梁降伏による  
全体崩壊

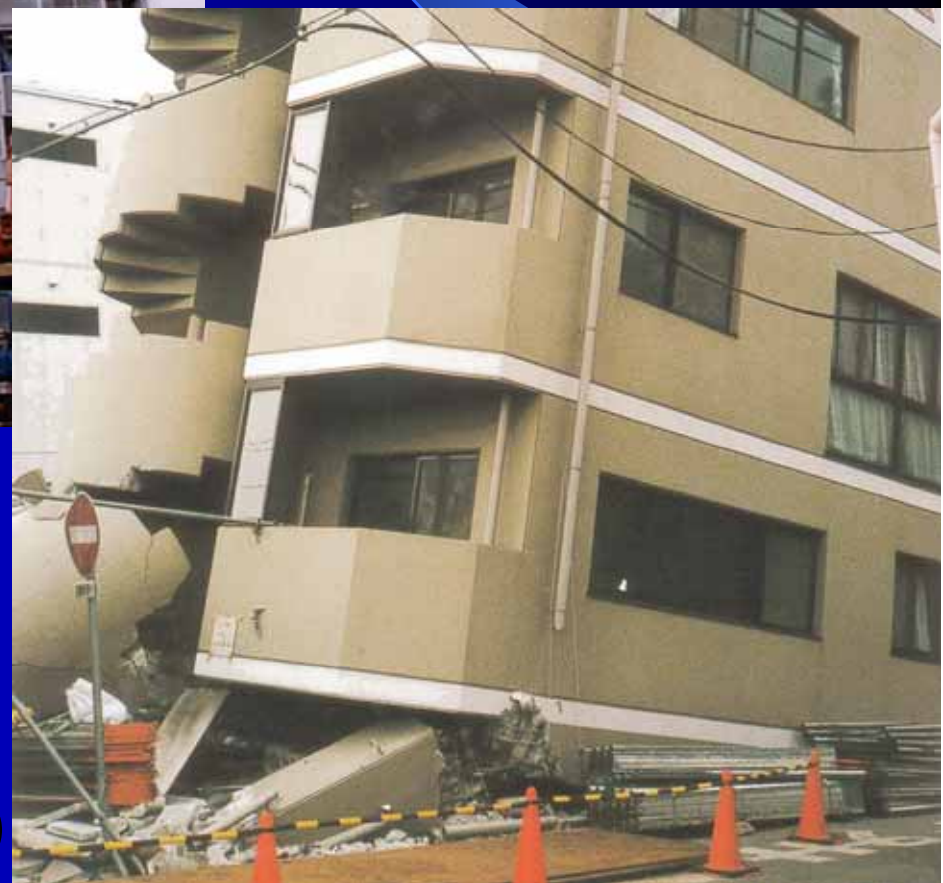
1階ピロティ柱の  
せん断破壊によ  
る全体崩壊

1995年兵庫県南部地震（M7.2）
